# Brytyjskie pancerniki

*King George V  
Prince of Wales  
Duke of York  
Anson  
Howe*

Wydawnictwo MAGNUM X  
Warszawa 2001

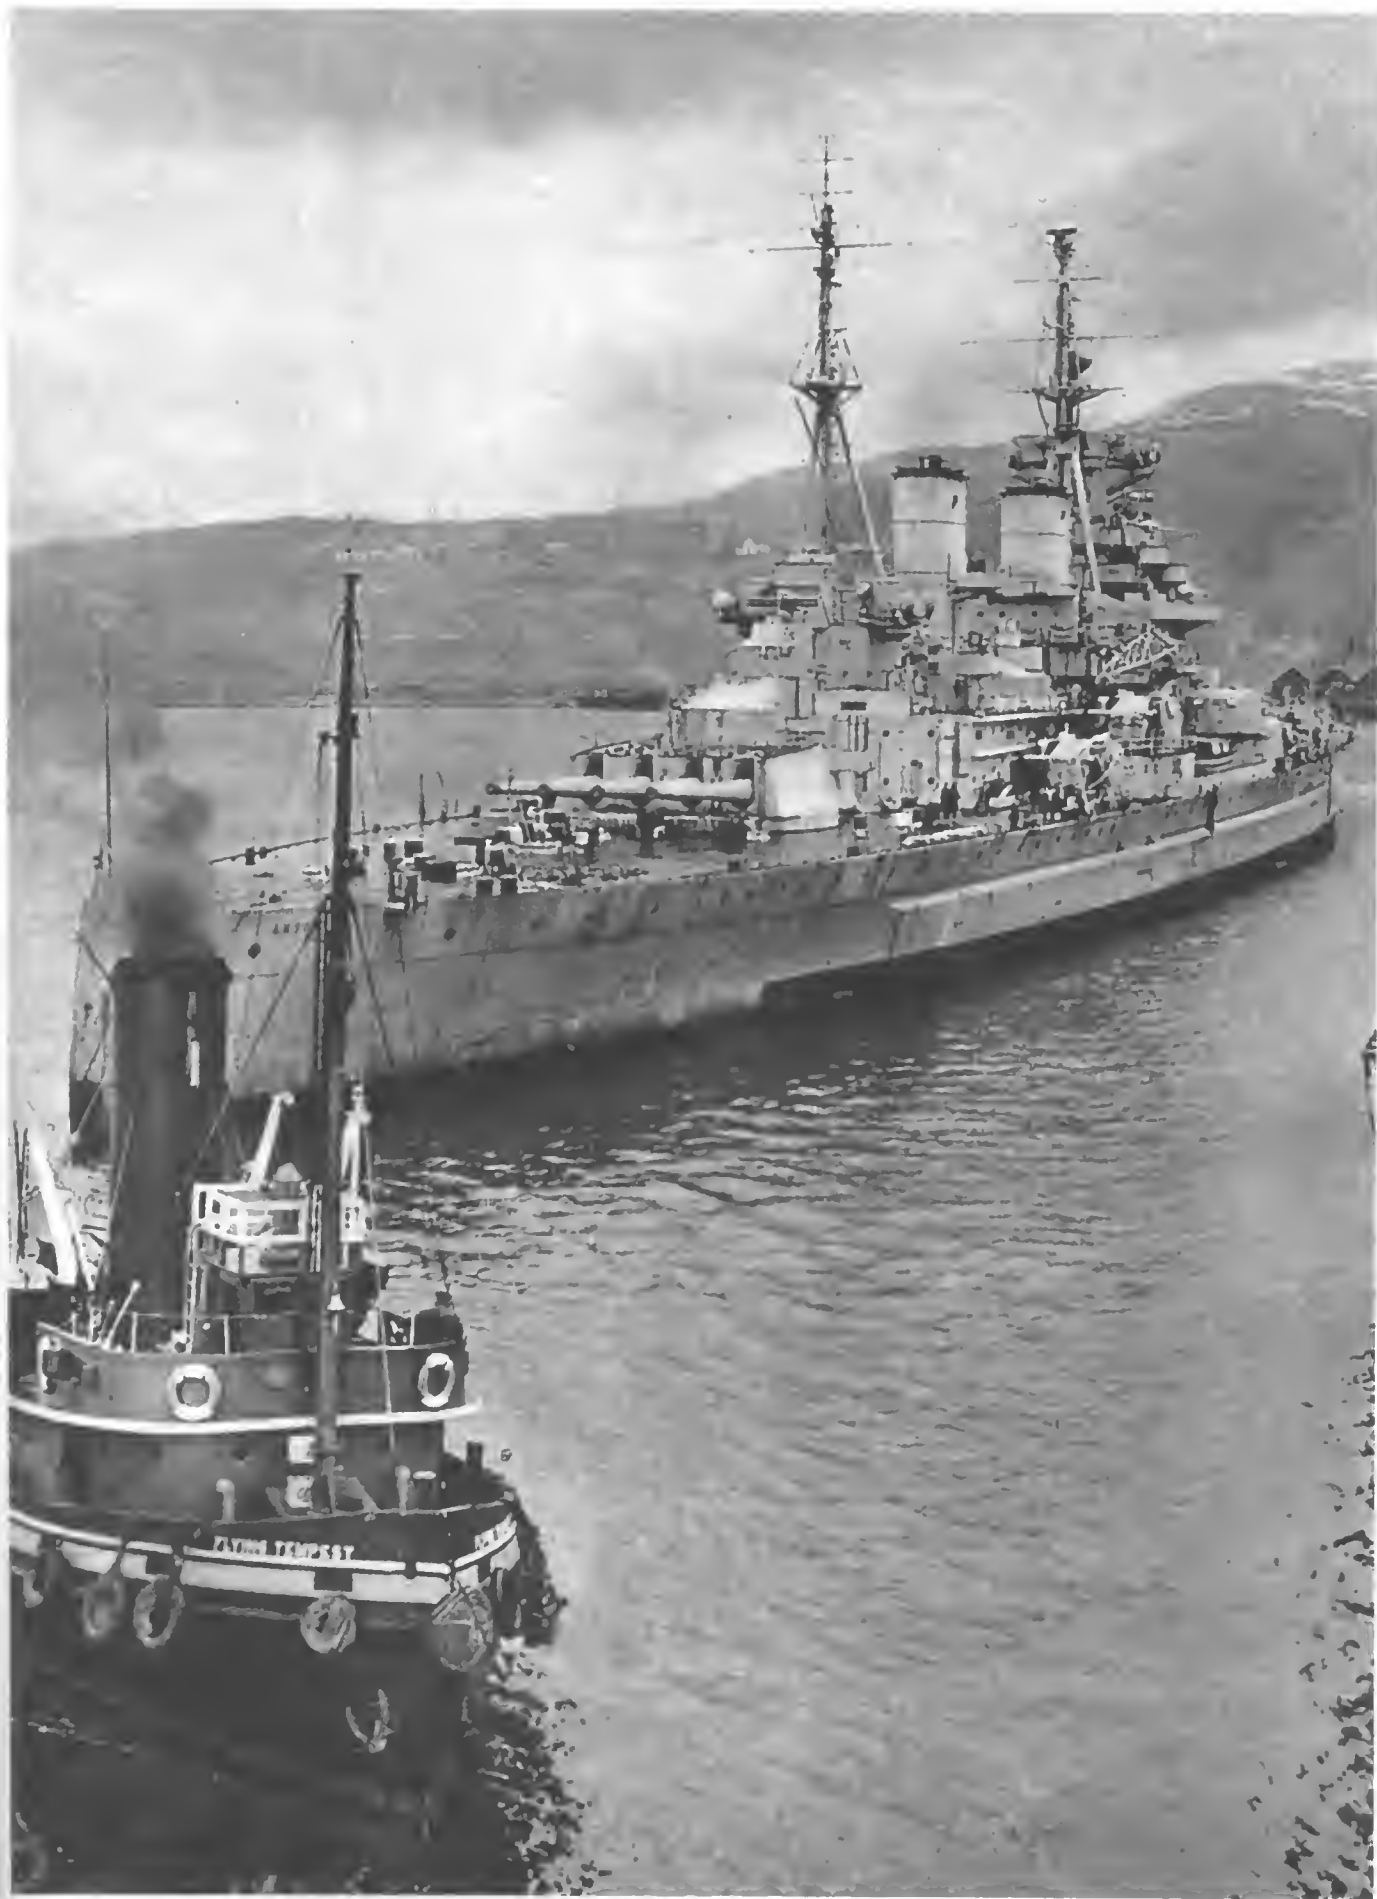
Anson przyprowadzony do stoczni złomowej Shipbreaking Industries w Faslane w 1957 r., m.in. przez holownik Flyg Tempest. Uwagę zwraca zaślepiiony dolny rząd iluminatorów w kadłubie.
